التقرير اليومي للموقع

مشروع نموذجي · محطة ضخ

رقم التقرير
DR-2026-1121
21 تشرين الثاني 2026

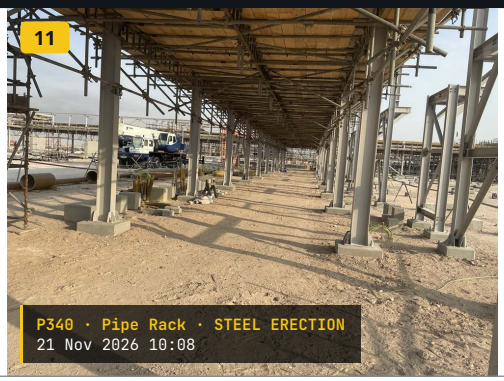
Pipe Rack P340 — 1/2

العمل	أعمال الكراوت — اكتملت
المقاول	Contractor B (Mech & Piping) — قيد التنفيذ · 75%
الوقت · المكان	10:05 · E 510793.3 · N 3535035.8 (38N) ±8 m
ملاحظات	Rack steel erected, base plates grouted
وسوم	تقدّم
