التقرير اليومي للموقع

مشروع نموذجي · محطة ضخ

رقم التقرير
DR-2026-1121
21 تشرين الثاني 2026

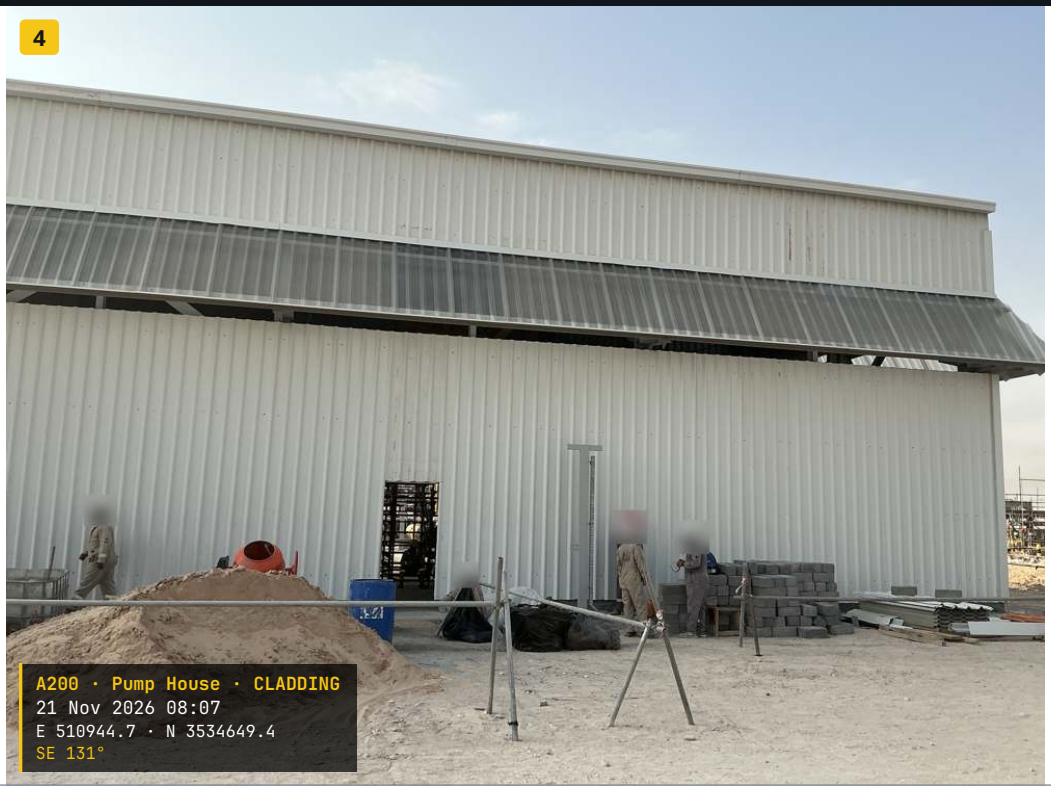
1/2 **Pump House A200**

العمل	أعمال الكلادينك — مستمرة
المقاول	Contractor A (Civil) — قيد التنفيذ · 85%
الوقت · المكان	08:05 · E 510653.3 · N 3534826.5 (38N) ±6 m
ملاحظات	Roof and upper cladding complete
وسوم	تقدّم

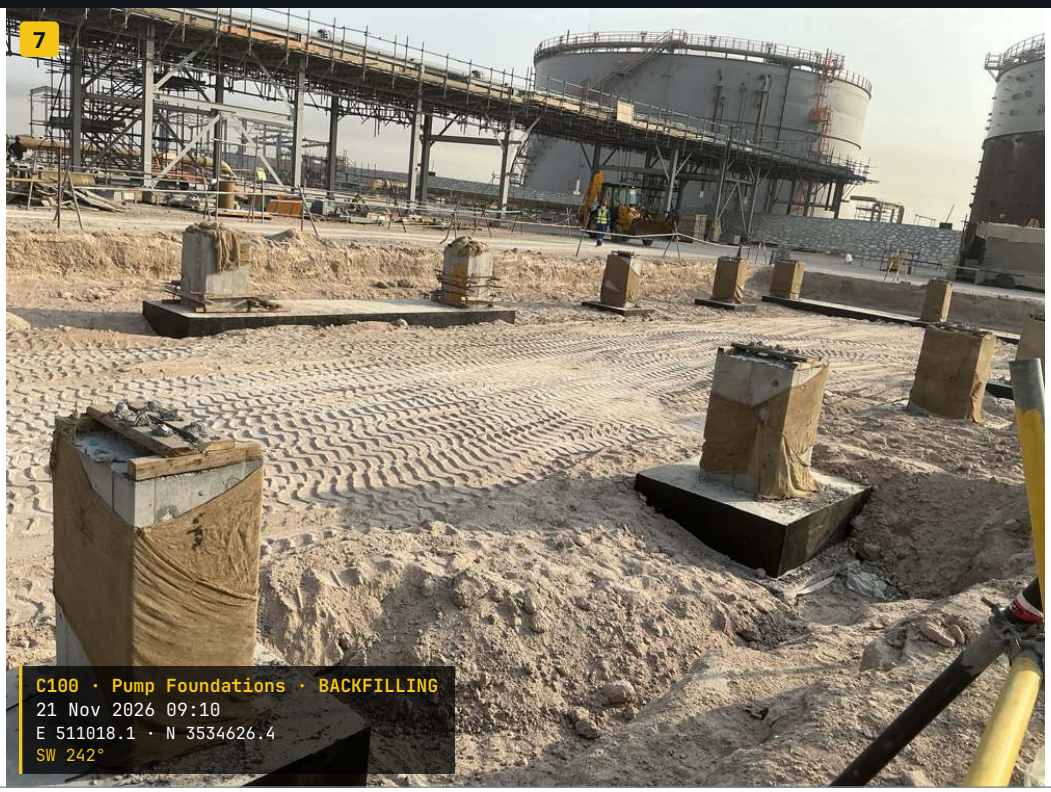
Pump Foundations C100

العمل	أعمال الدفن — مستمرة
المقاول	Contractor A (Civil) — قيد التنفيذ · 60%
الوقت · المكان	09:10 · E 511018.1 · N 3534626.4 (38N) ±8 m
ملاحظات	ردم الطبقة الثانية حول قواعد المضخات
وسوم	تقدّم

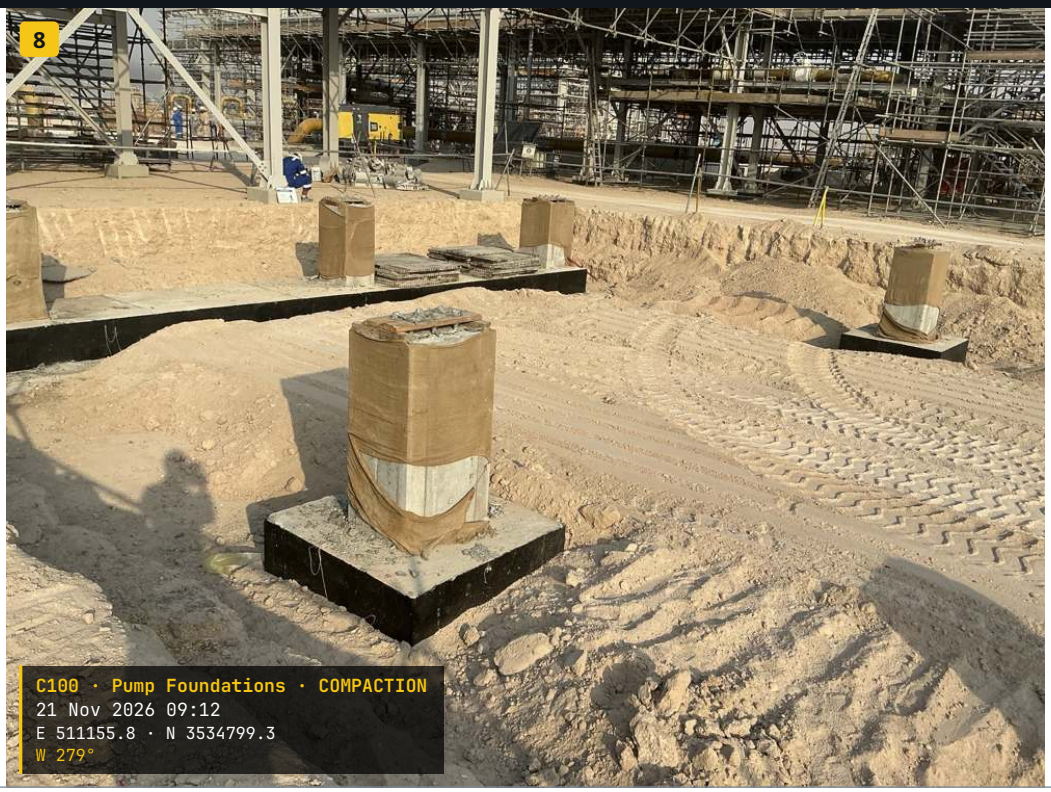
2/2 **Pump Foundations** C100

العمل	أعمال الحدل — مستمرة
المقاول	Contractor A (Civil) **قيد التنفيذ · 60%**
الوقت · المكان	09:12 · E 511155.8 · N 3534799.3 (38N) ±5 m
ملاحظات	Compaction around pedestal footings
وسوم	**تقدّم**

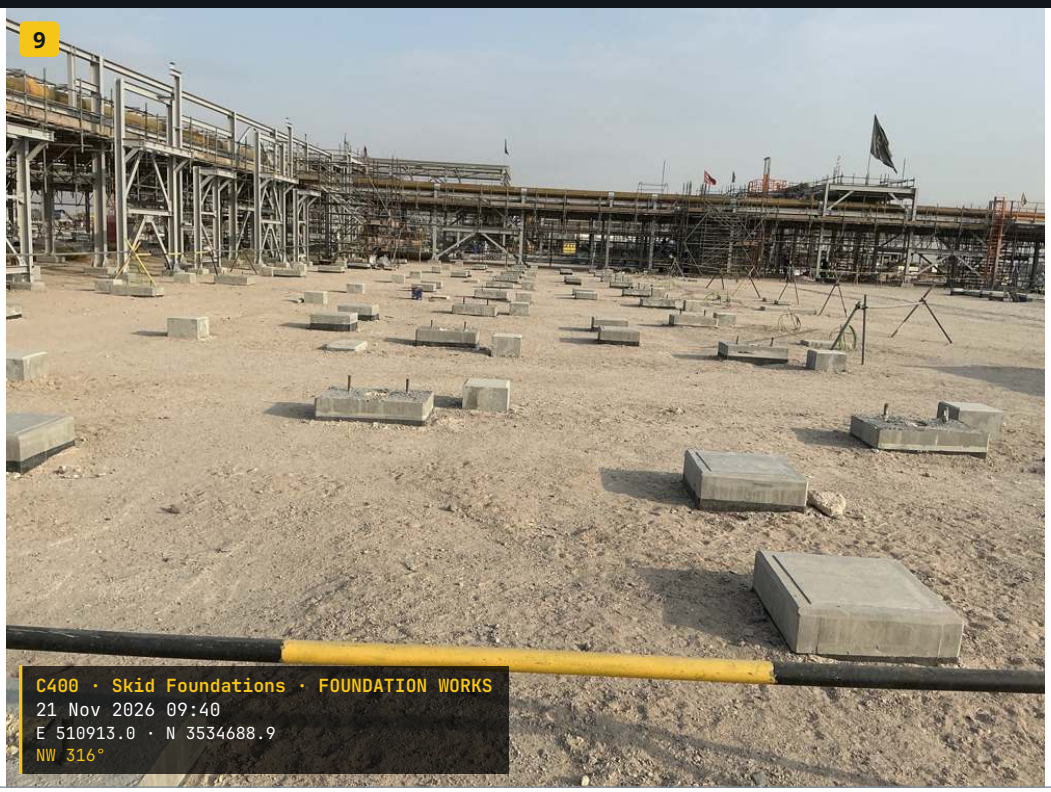
Skid Foundations C400

العمل	أعمال الأساسات — اكتملت
المقاول	Contractor A (Civil) جاهز للمرحلة التالية
الوقت · المكان	09:40 · E 510913.0 · N 3534688.9 (38N) ±7 m
ملاحظات	Skid and pipe-support foundations complete and backfilled
وسوم	جاهز للفحص

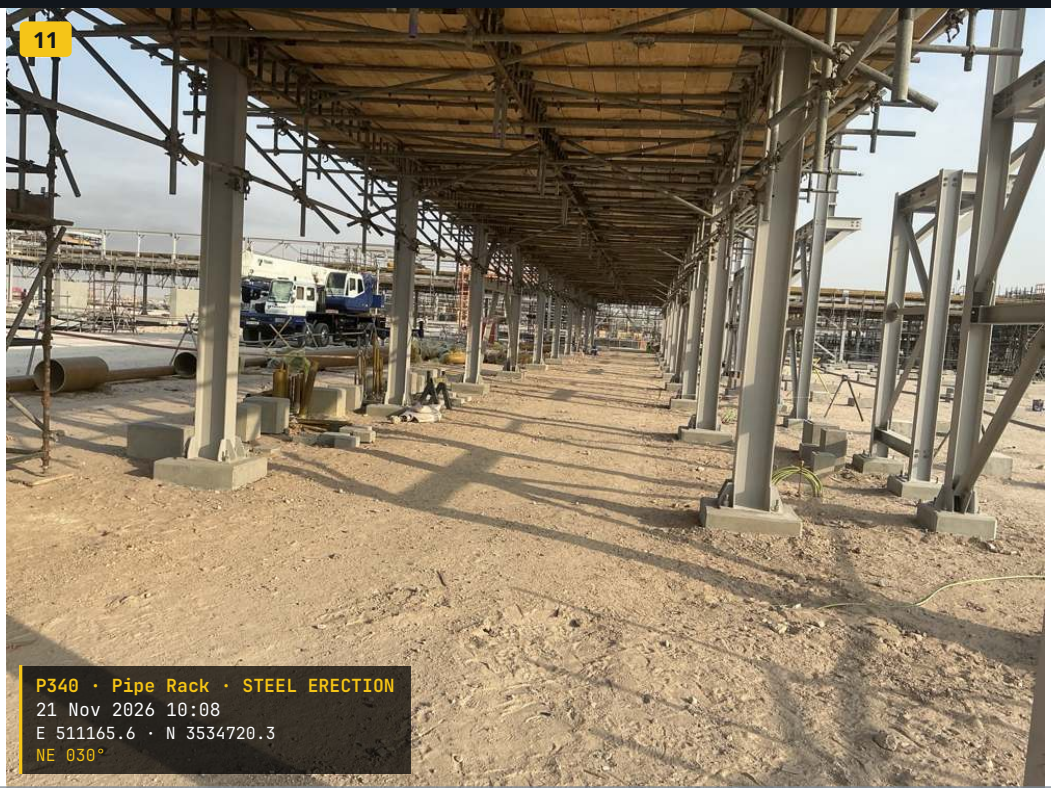
Pipe Rack P340

العمل	⚓ نصب الهياكل الحديدية — مستمرة
المقاول	Contractor B (Mech & Piping) **قيد التنفيذ · 75%**
الوقت · المكان	10:08 · E 511165.6 · N 3534720.3 (38N) ±4 m
ملاحظات	Steel erected along the rack
وسوم	**تقدّم**

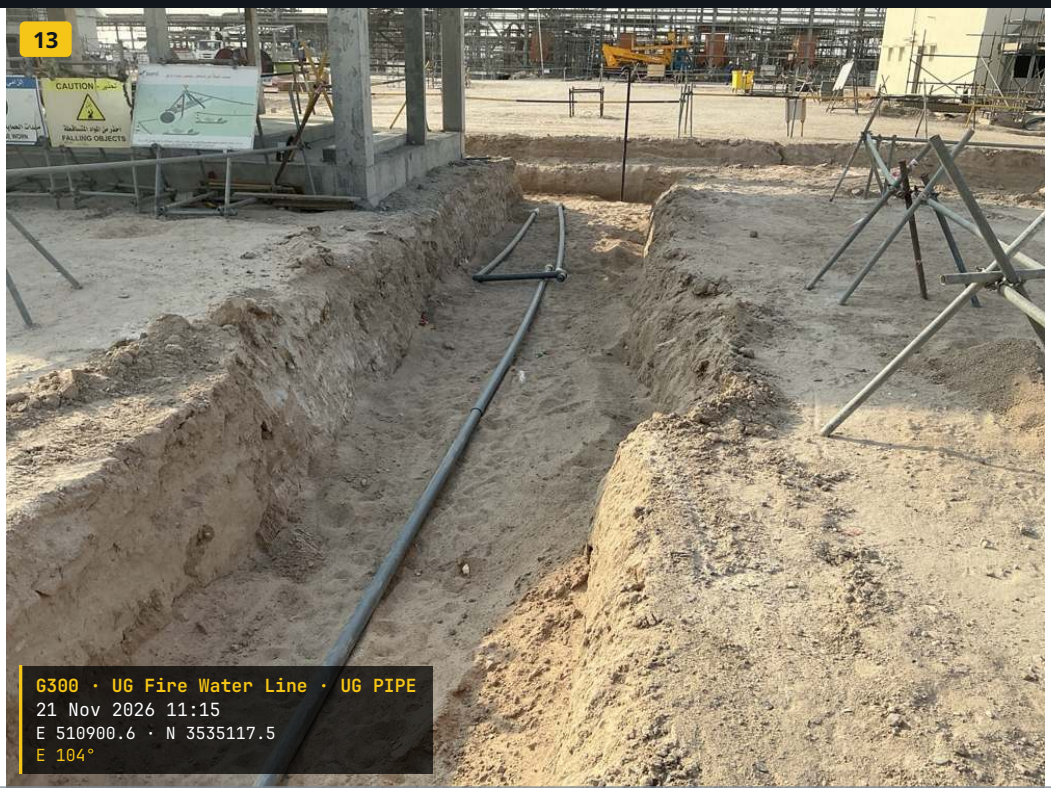
UG Fire Water Line **G300**

العمل	الأنابيب تحت الأرض — مستمرة
المقاول	Contractor A (Civil) — قيد التنفيذ · 55%
الوقت · المكان	11:15 · E 510900.6 · N 3535117.5 (38N) ±3 m
ملاحظات	نقطة HOLD: فحص الفرشة والمنسوب قبل الردم
وسوم	سلامة

رقم	المنطقة	الملاحظة	الوقت
S-01	E300	خندق مفتوح بدون حواجز كافية — يحتاج حواجز وإشارات	10:40
S-02	G300	نقطة HOLD: فحص الفرشة والمنسوب قبل الردم	11:15

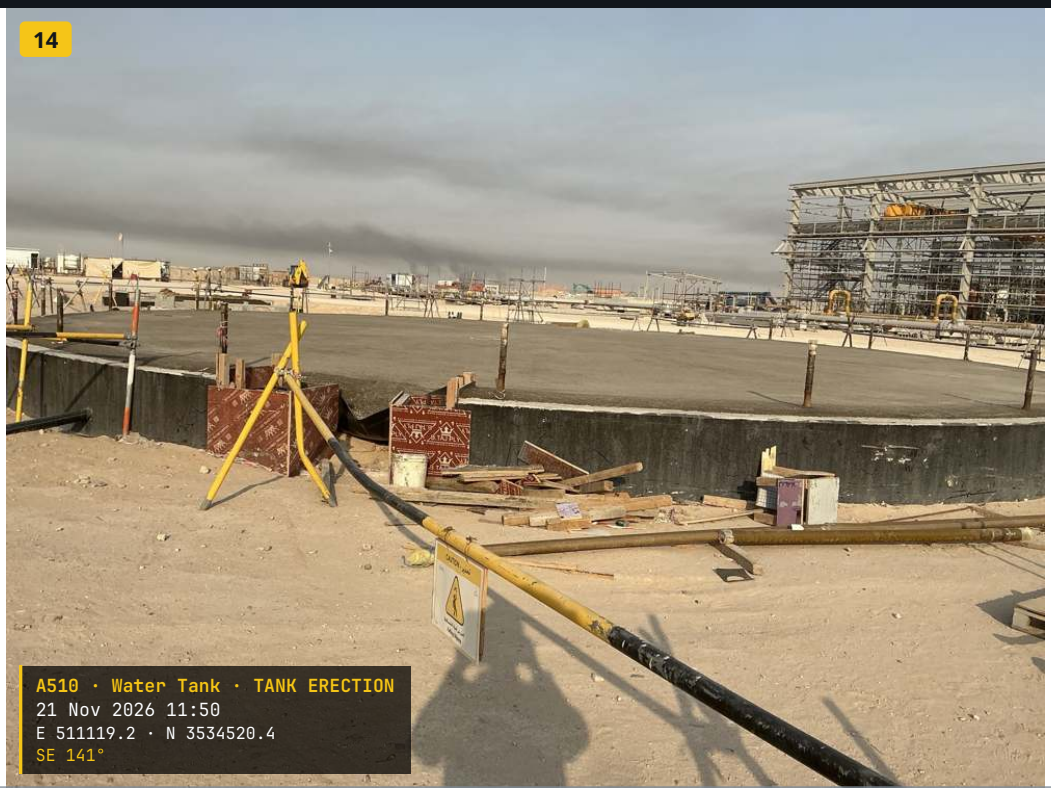
Water Tank A510

العمل	تنصيب الخزانات — اكتملت
المقاول	Contractor B (Mech & Piping) جاهز للمرحلة التالية
الوقت · المكان	11:50 · E 511119.2 · N 3534520.4 (38N) ±6 m
ملاحظات	Ring wall and tank pad complete
وسوم	جاهز للفحص

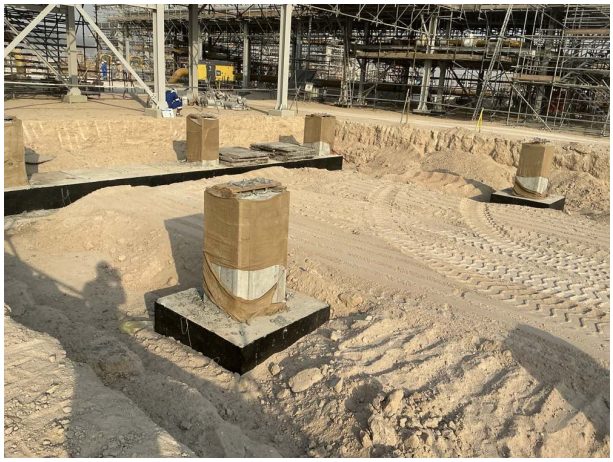
Shelter & Headers A300

قبل · 19 تشرين الثانى 2026
