التقرير اليومى للموقع

مشروع نموذجى · محطة ضخ

رقم التقرير
DR-2026-1121
21 تشرين الثانى 2026

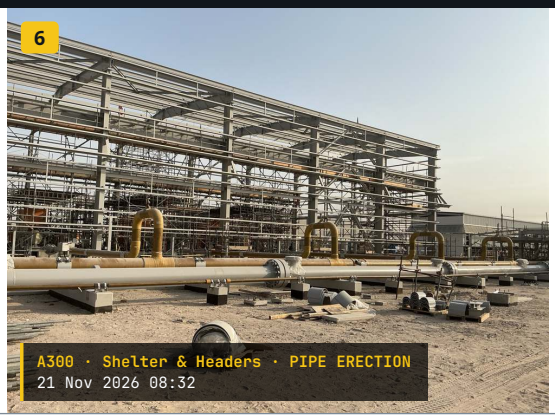
1/2 **Shelter & Headers A300**

العمل	نصب الهياكل الحديدية — اكتملت
المقاول	Contractor B (Mech & Piping) **قيد التنفيذ · 70%**
الوقت · المكان	08:30 · E 510758.9 · N 3534571.5 (38N) ±7 m
ملاحظات	Shelter steel complete
وسوم	**تقدّم**

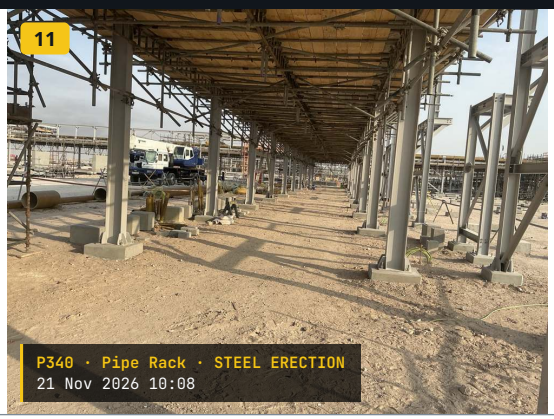
Pipe Rack P340 — 1/2

العمل	أعمال الكراوت — اكتملت
المقاول	Contractor B (Mech & Piping) — قيد التنفيذ · 75%
الوقت · المكان	10:05 · E 510793.3 · N 3535035.8 (38N) ±8 m
ملاحظات	Rack steel erected, base plates grouted
وسوم	تقدّم

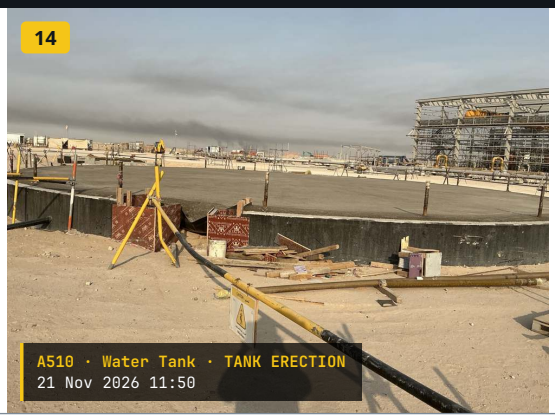
Water Tank A510

العمل	تنصيب الخزانات — اكتملت
المقاول	Contractor B (Mech & Piping) — جاهز للمرحلة التالية
الوقت · المكان	11:50 · E 511119.2 · N 3534520.4 (38N) ±6 m
ملاحظات	Ring wall and tank pad complete
وسوم	جاهز للفحص
