جولة السلامة

مشروع نموذجي · محطة ضخ

التاريخ	إلى	إعداد	النقاط
21 تشرين الثاني 2026	مدير السلامة		4

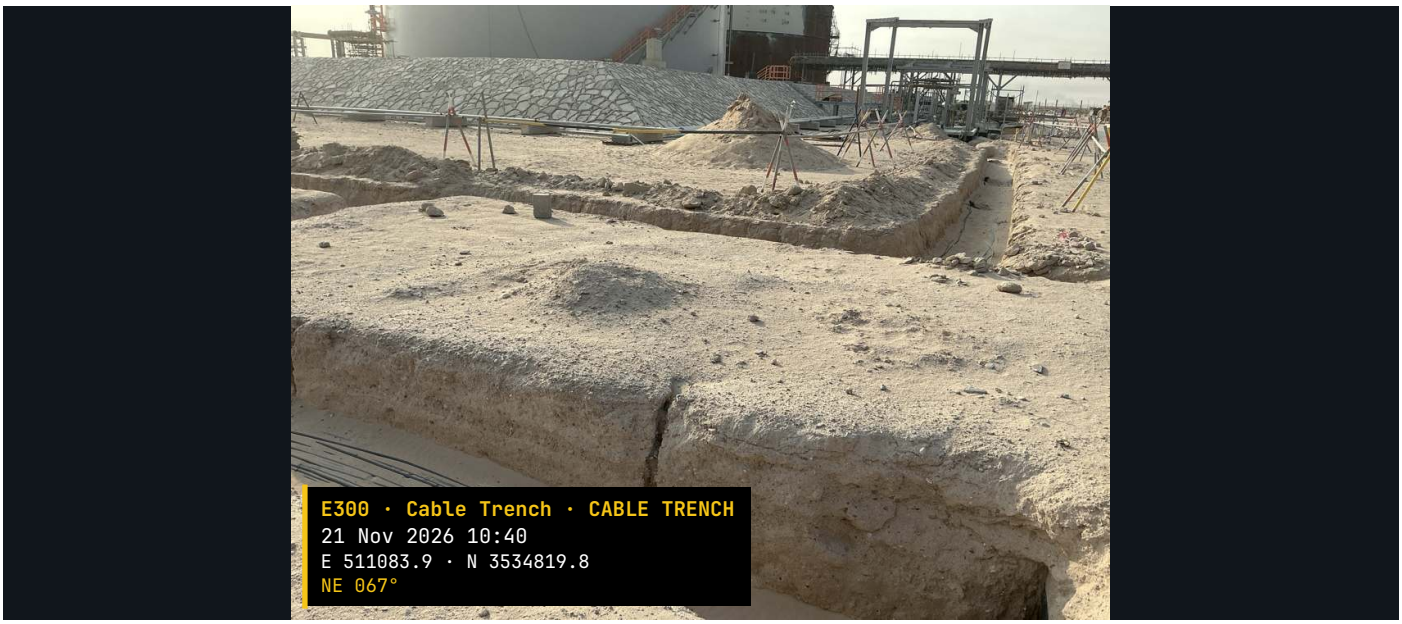
1 خندق الكيبلات مفتوح

مشكلة E300

لا توجد حواجز ولا إشارات على الخندق المفتوح — يُسيَّج اليوم.

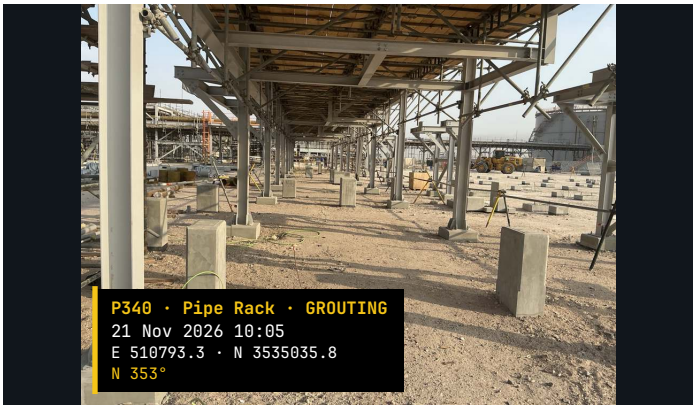
2 منطقة رفع البايب راك

متابعة P340

تُسيَّج المنطقة تحت الراك أثناء التركيب.

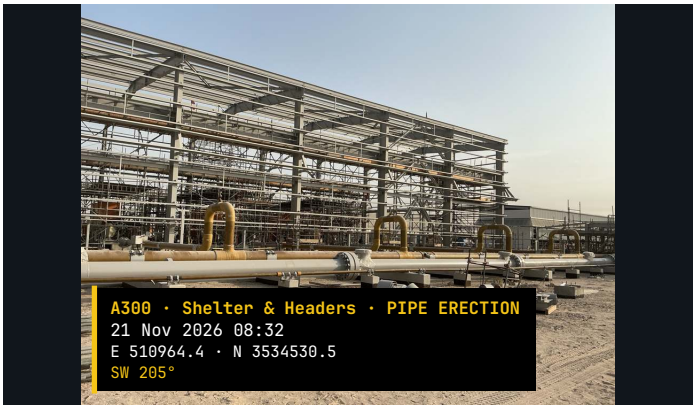
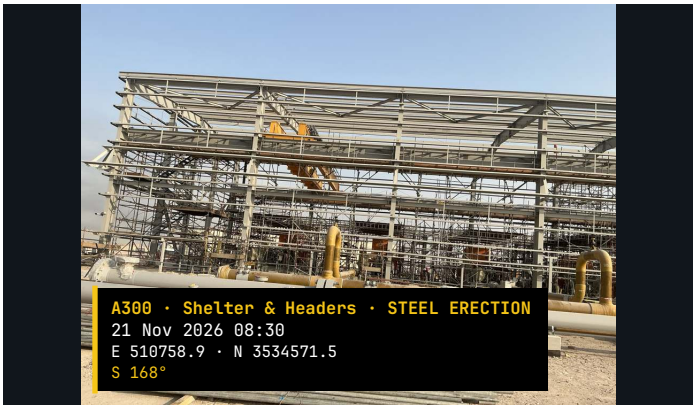
3 الشلتر والهيدرات

سليم A300

الممرات مفتوحة والترتيب جيد.
